# РЕМОНТ НА НИТОВАН РЕЗЕРВОАР С ОБЕМ $V = 5000 \text{ m}^3$

Любомир А. Здравков<sup>1</sup>

Научна конференция УАСГ' 2008

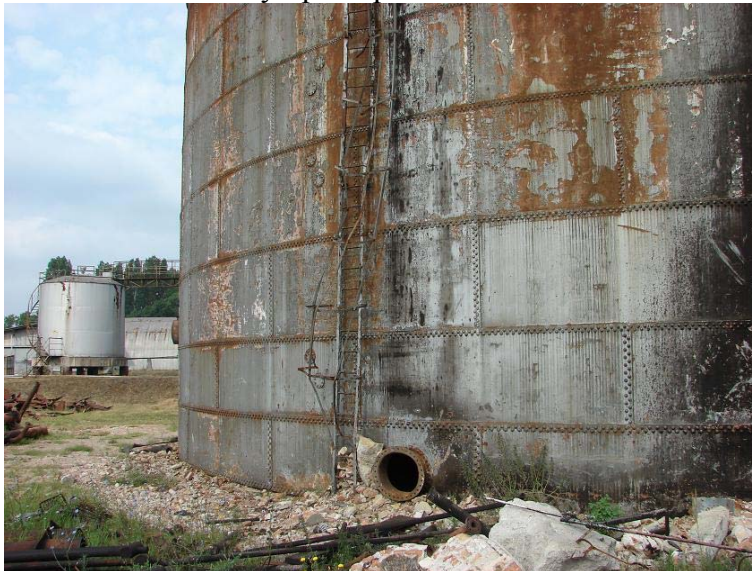
Съоръжението е експлоатирано успешно дълги години, докато не е забелязан теч и поради тази причина не е изпразнено и изведено от експлоатация. След това резервоарът е стоял празен без всякаква поддръжка. Състоянието му преди ремонта може да се види на (фиг. 1).

фиг. 1 Състояние на резервоара преди ремонта

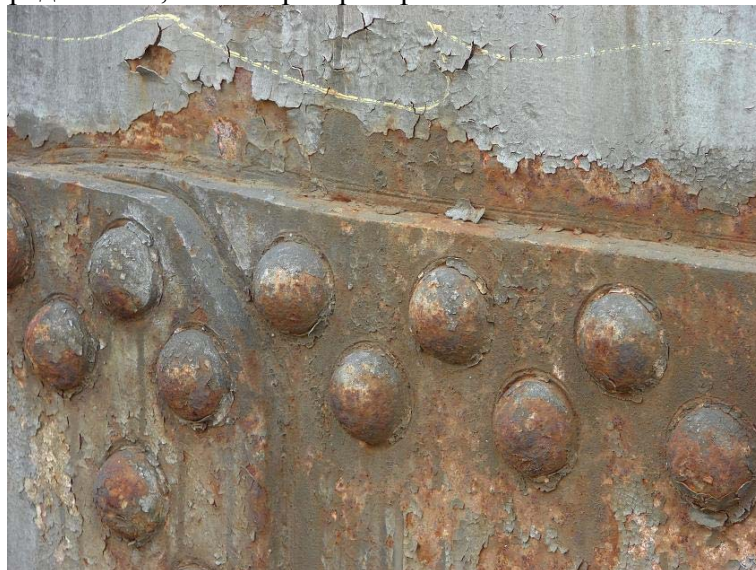
дебелини на конструктивните елементи. Неизвестна е също годината на въвеждане в експлоатация. Изхождайки единствено от факта, че дъното, корпусът и покривът са нитовани (фиг. 2), може да се предположи, че този резервоар е поне на 60 г.

фиг. 2 Снаждане на листове чрез нитоване

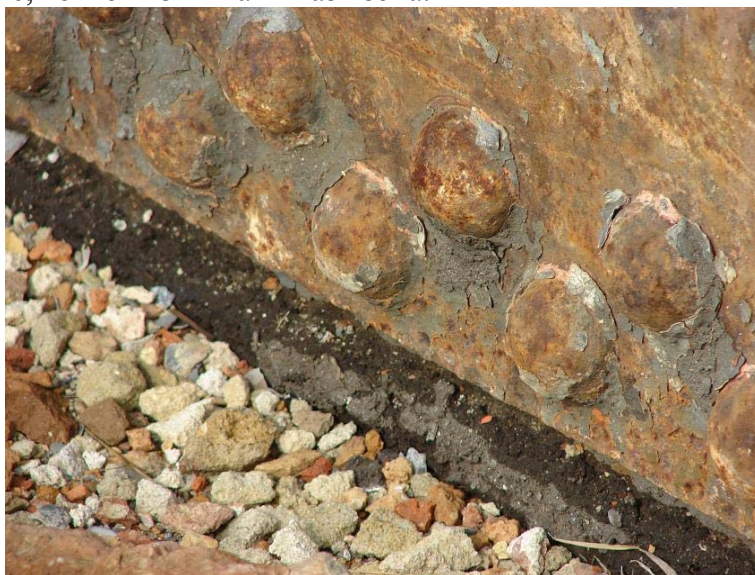
Долният опорен възел, където чрез нитове се съединяват корпуса и дъното (фиг.3), е изпълнен с помощта на допълнителен ъглов профил, поставен от вътрешната страна на корпуса (фиг. 4). Този ъглов профил поема допълнителните усилия от промяната на напрегнатото и деформирано състояние, които възникват в тази зона.

фиг. 3 Снаждане на корпуса с дъното на резервоара

Поради силната корозия на снаждания ъглов профил в долния опорен възел, не може да се разчита на неговата носеща способност. Той трябва да бъде премахнат или подходящо усилен. Схема на първоначалното снаждане корпус – дъно, както и разглежданите варианти за подмяна на дъното са показани на фиг. 4:

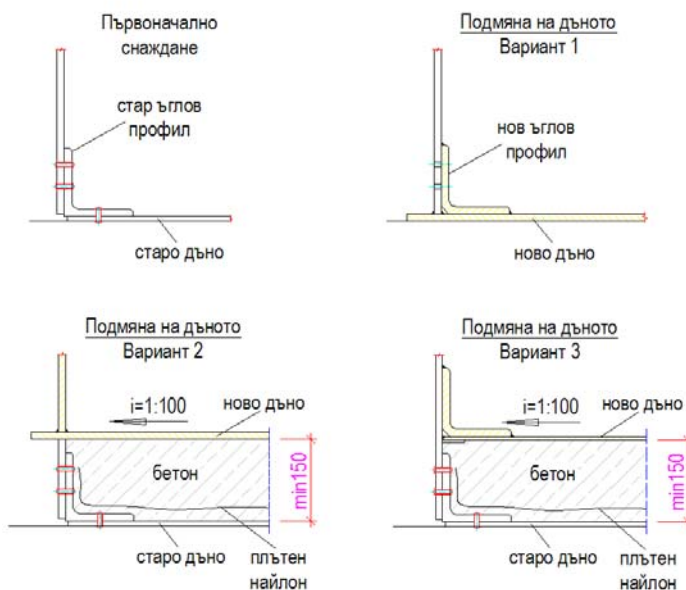
фиг. 4 Варианти за ново снаждане на дъното с корпуса

Подмяната на дъното е извършена съгласно Вариант 3, чиито особености на изпълнение са:

- дебелина на листовите в новото дъно е  $t_b = 6 \text{ mm}$  и е определена съгласно [2];
- стоманата за листовите на окрайката е S355, а за централната част – S235;
- листовите от дъното се заваряват към корпуса с челен шев с пълно проваряване.

Използвана е подложна шина, за осигуряване на проваряването на корена на шева;

- новото снаждане на корпуса с дъното е усилено чрез допълнителен ъглов профил L120x10, който трябва да намали напреженията от огъване във възела корпус – дъно. Краят на профила се скосява, за да може челният шев корпус – дъно да се изпълни с плавен преход към корпуса.
