РЕМОНТ НА НИТОВАН РЕЗЕРВОАР С ОБЕМ $V = 5000 \text{ m}^3$

Любомир А. Здравков¹

Научна конференция УАСГ' 2008

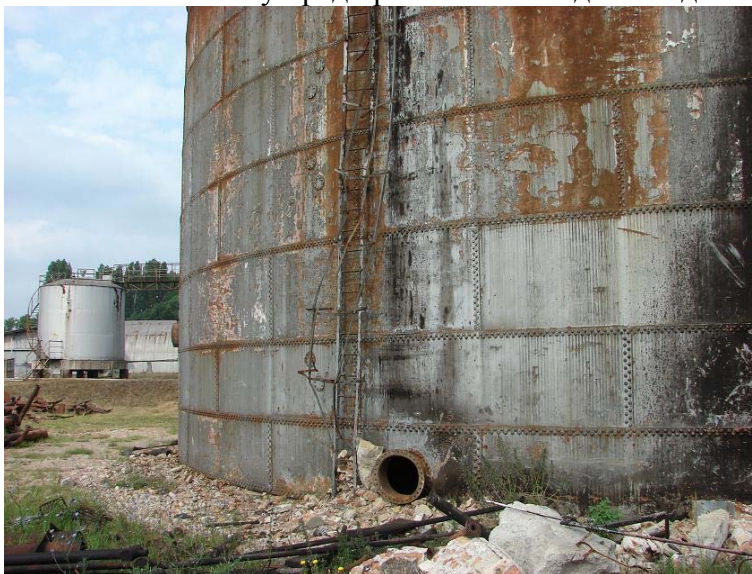
Съоръжението е експлоатирано успешно дълги години, докато не е забелязан теч и поради тази причина не е изпразнено и изведено от експлоатация. След това резервоарът е стоял празен без всякаква поддръжка. Състоянието му преди ремонта може да се види на (фиг. 1).

фиг. 1 Състояние на резервоара преди ремонта
