ИЗСЛЕДВАНЕ КОНСТРУКЦИЯТА НА ГАЗХОЛДЕР С ОБЕМ 5000 m³, АВАРИРАЛ В ПРОЦЕС НА ЕКСПЛОАТАЦИЯ

Димитър В. Даков¹, Любомир А. Здравков²

Научна конференция УАСГ' 2008

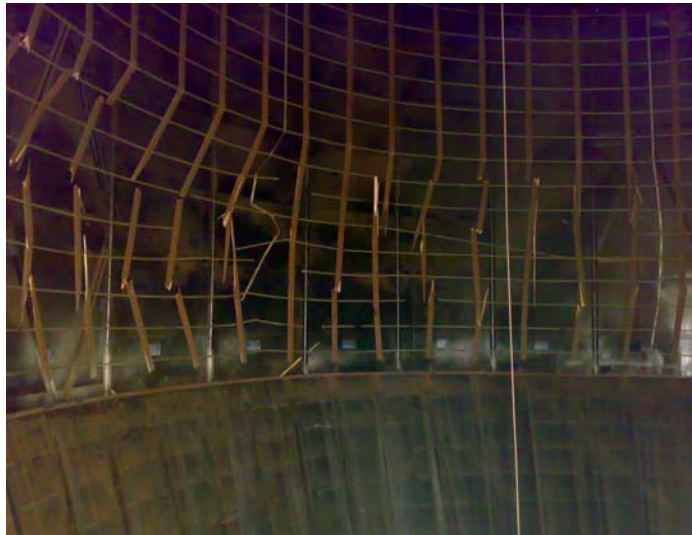
По сведения на лицата, ангажирани с експлоатацията, аварията в газхолдера е настъпила в нощта между 1 и 2 юли 2007 г. Непосредствено преди аварията газхолдерът е бил запълнен $60 \div 70\%$ от полезния обем. Вътрешното налягане в затворения обем е паднало бързо и подвижния таван се е сринал на дъното на газхолдера със силен трясък. При направеният оглед на газхолдера след аварията се установи, че поддържащата скара е разрушена, а гумената мембрана – пробита. /фиг. 4/

- Поддържащата скара на гумената мембрана е претърпяла цялостна трансляция в югоизточна посока като се наблюдават общи отмествания $200 \div 600$ mm.
- Осем от стоманените обръчи разположени в долния край на скарата са разкъсани. При това почти всички обръчи са разкъсани на две места, разположени в противоположни краища. Като цяло местата на разкъсване съвпадат с направлението на отместване.
- Всички разкъсвания в стоманените обръчи /тръби $\varnothing 31,8 \times 2,6$ / са в зоната на челните заваръчни шевове /фиг. 5/
- Челните заваръчни шевове, свързващи отделните сегменти на обръчите са изпълнявани на място без подложни пръстени, а тръбите са доставени горещо поцинковани.
- Значителна част от вертикално разположените дъски, намиращи се в зоната на разкъсване на обръчите, са счупени.
- Гумената мембрана е пробита на 2 места, като дължината на пробивите не надвишава 120mm.

фиг. 4 Част от разрушената поддържаща скара

- Въз основа на направения анализ бяха направени следните главни препоръки:
- Да се изготви проект за ремонт и усиляване на газхолдера след пълен статико-динамически анализ на цялата носеща конструкция;
- Да се извърши препроектиране на поддържащата скара като се вземат под внимание резултатите от настоящото изследване;
- Да се изгради автоматизирана система за контрол, управление и анализ на параметрите на газоподаване /количество на подаван газ, налягане, ниво на запълване/ с използване на датчици във взривоопасна среда.

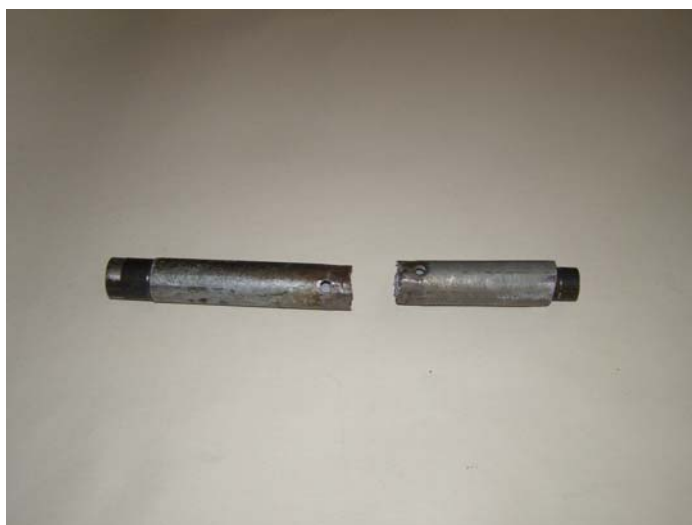
фиг. 5 Разрушен челен шев в стоманен обръч

Експерименталната проверка за якостта на заваръчните шевове показва, че тя е приблизително 70% от якостта на основния метал. Същевременно, изчислителната носимоспособност на един челен заваръчен шев в стоманен обръч е по-голяма от съответното максимално изчислително усилие, определено в проекта.

Основната причина за относително ниската якост на челните заваръчни съединения е технологична, заложена в проектното решение. Предвидено е да се заваряват челно на място поцинковани стоманени тръби при това без да се предпише конструктивен детайл за изпълнението на този шев. Известно е, че цинковото покритие силно влошава качеството на заваряване и снижава якостта на заваръчния шев.

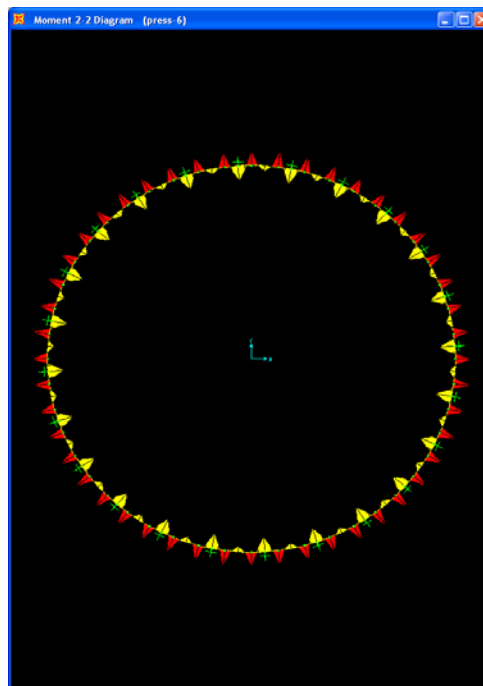
фиг. 7 Диаграма на огъващите моменти в най-долния пръстен от натоварване от свръхналягане

Пространственият изчислителен модел дава възможност да се отчете скаровата връзка между хоризонталните стоманени елементи /обръчи/ и вертикалните дървени елементи /водачи/. В резултат на скаровата връзка, при въздействието на вътрешното налягане на газа, предавано

посредством гумената мембрана, в обръчите се пораждат не само осови сили /както е прието в проекта на фирмата "Passavant-Roediger"/, а са налице и огъващи моменти.

1. Нормалните напрежения в стоманените обръчи, получени в реализирания проект по формулата на “котела” са значително по-ниски от тези, определени в пространствения изчислителен модел;
2. Приетото напречно сечение на стоманените обръчи $/\varnothing 31,8 \times 2,6/$ е недостатъчно, за да осигури необходимата им изчислителна носимоспособност на същите;
