## СЪСТОЯНИЕ НА РЕЗЕРВОАРИ В ЕКСПЛОАТАЦИЯ, В КОИТО ЩЕ СЕ МОНТИРАТ АЛУМИНИЕВИ ПЛАВАЩИ ПОКРИВИ

Любомир А. Здравков<sup>1</sup>

## STATE OF TANKS IN SERVICE IN WHICH WILL BE ASSEMBLED ALLUMINUM FLOATING ROOFS

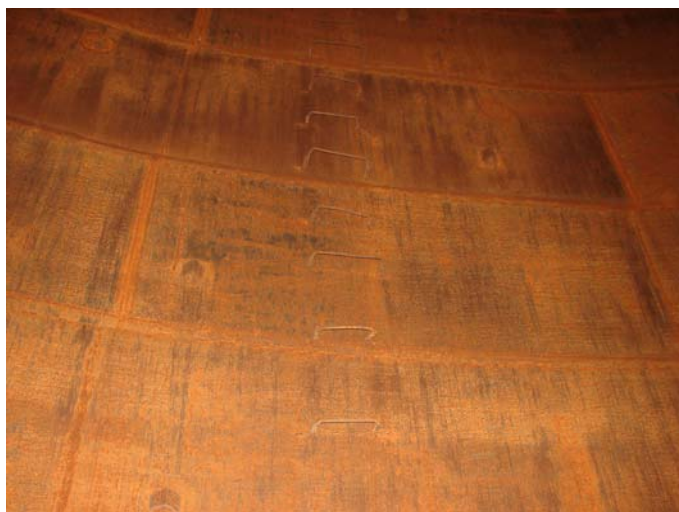
- диаметърът на корпуса в 1-и пояс е  $D_1 = 22\,980\text{ mm}$ , а в последния, 9-и пояс -  $D_9 = 22\,870\text{ mm}$ , т.е. има „свиване” с над  $100\text{ mm}$ . Големи местни отклонения на корпуса от цилиндричната форма не са забелязани;
- наличие на вертикални стълби, разположени по вътрешната страна на корпуса, **Фиг. 2**;

**Фиг. 2.** Вертикална стълба от вътрешната страна на корпуса

- премахване на вертикалните стълби, разположени от вътрешната страна по корпуса;
- снемане на всички монтажни приспособления от вътрешната страна на корпуса - около 100 ÷ 120 бр. на резервоар;
- подваряване на хоризонталните шевове от вътрешната страна на корпуса. Заобляне на долния ръб на съединението за по-лесно приплъзване на уплътнението – около 600 m' на резервоар;
- снемане на подложните шини от вътрешната на вертикалните шевове и подваряване на съединенията - около 90 m' на резервоар.

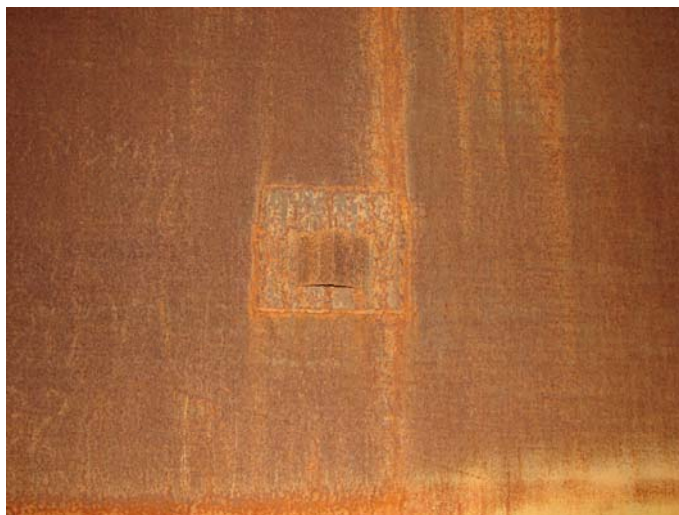
- налични са монтажни приспособления по корпуса, **Фиг. 3**, които би трябвало да бъдат премахнати още по време на монтажа;

**Фиг. 3.** Монтажни приспособления по корпуса, които не са премахнати

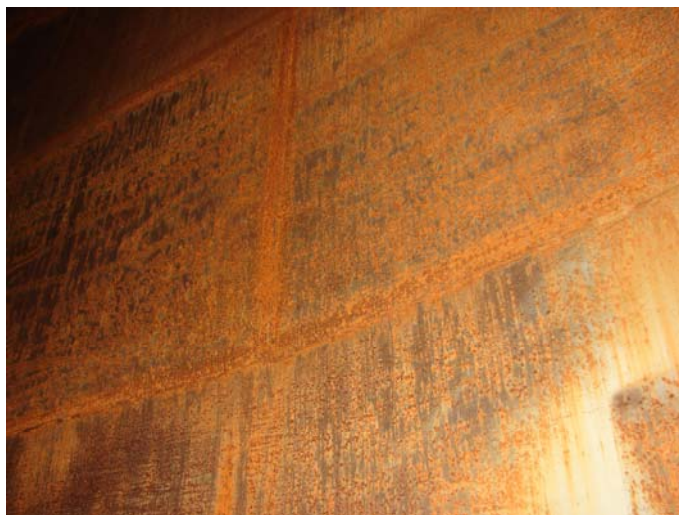
- хоризонталните шевове по корпуса са изпълнени като ъглови, с припокриване, при което по-горният пояс е поставен по-близо до центъра на резервоара от по-горния. Няма ъглови заваръчни шевове от вътрешната страна на хоризонталните шевове, **Фиг. 4;**

**Фиг. 4.** Хоризонтални шевове в корпуса, изпълнени с припокриване и единичен ъглов шев отвън

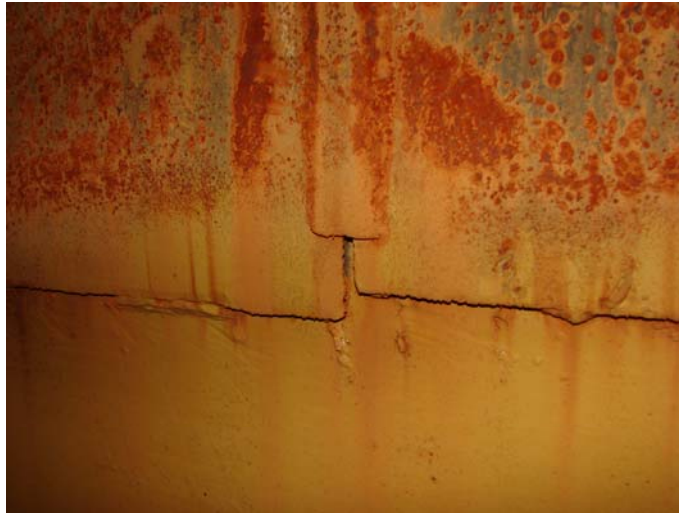
- наличие на вертикални стоманени шини, разположени по вътрешната страна на вертикалните шевове в корпуса, **Фиг. 5.**

**Фиг. 5.** Стоманени шини по вертикалните шевове в корпуса

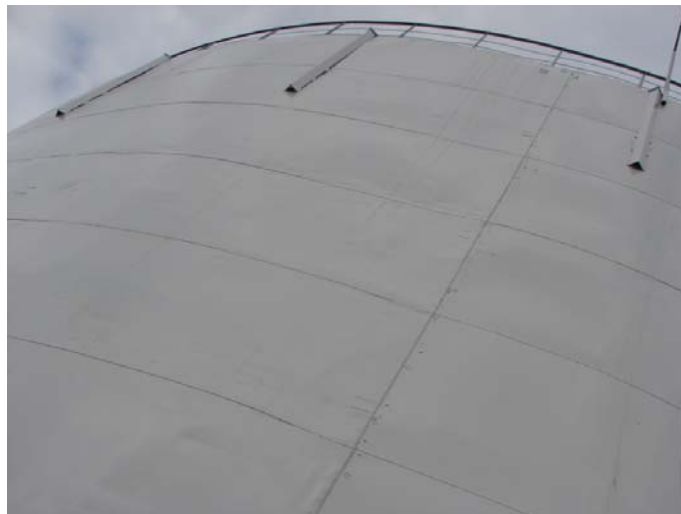
- диаметърът на корпуса наистина е  $D = 22\ 800\ \text{mm}$ , както е по проект. Не са забелязани прекомерни местни отклонения на корпуса от проектната цилиндрична форма;
- вертикалните монтажни шевове в корпуса са изпълнени с припокриване и двоен ъглов шев, **Фиг. 6**;

**Фиг. 6.** Монтажен вертикален шев в корпуса, изпълнен с припокриване

- закръгляване на острите ръбове във вертикалните монтажни шевове.

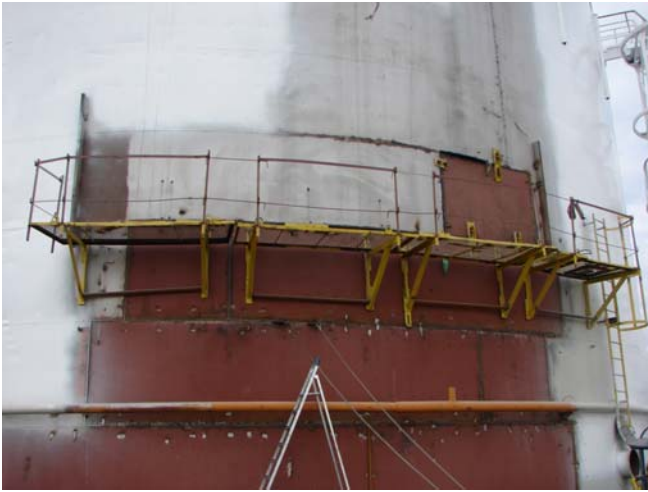
- извършваните ремонтни дейности по резервоарите влошават тяхната геометрия, вместо да я подобряват, **Фиг. 7** и **Фиг. 8**.

**Фиг. 7.** Подмяна на листове в корпуса

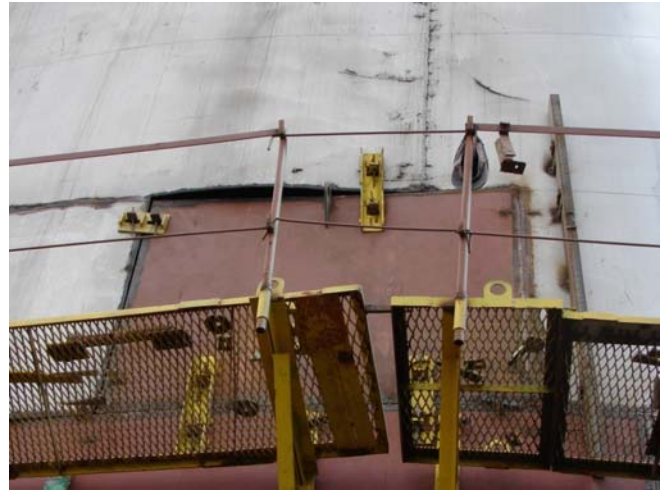
**Фиг. 8.** Празнини между новите и старите листове
